GUTACHTERLICHE STELLUNGNAHME IM PRIVATAUFTRAG

Gütebestimmung von Schiebetoren und Fluchtwegtüren mit Empfehlungen zur Ertüchtigung im Industriebau

BERICHT: 123

THEMA: Erfassung aller 103 brandschutzrelevanten Abschlüsse und Durchtritte mit Bewertung ihrer formalen / funktionalen Eignung

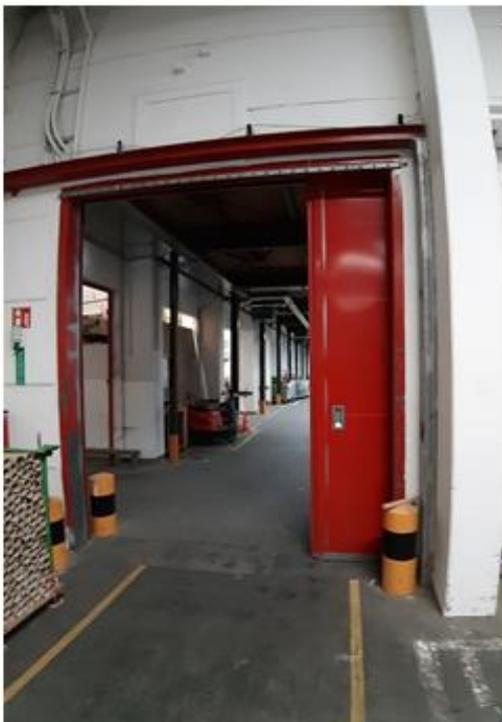
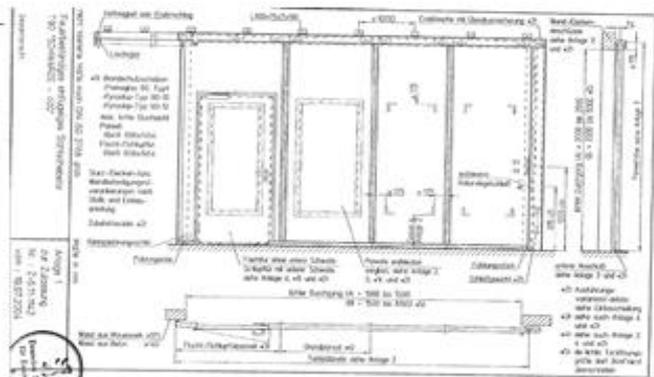
DIBT Kenn: Z-6.11-1142
Errichtung: Schwarze 1994

Tor wurde vermutlich von Pos 3 auf 8 versetzt

Das Tor ist in T90 Güte ausgeführt. Erkennbar am Aufbau und Kennzeichnung. Die weiteren Tore lang dieser Wand sind dauerhaft verschlossen. Die hinreichende Abschlussgüte wird aufgrund der Torblattaufbaus als gegeben erachtet. Die Gangbarmachung / Ertüchtigung der Schließlösung ist unverzüglich herzustellen.

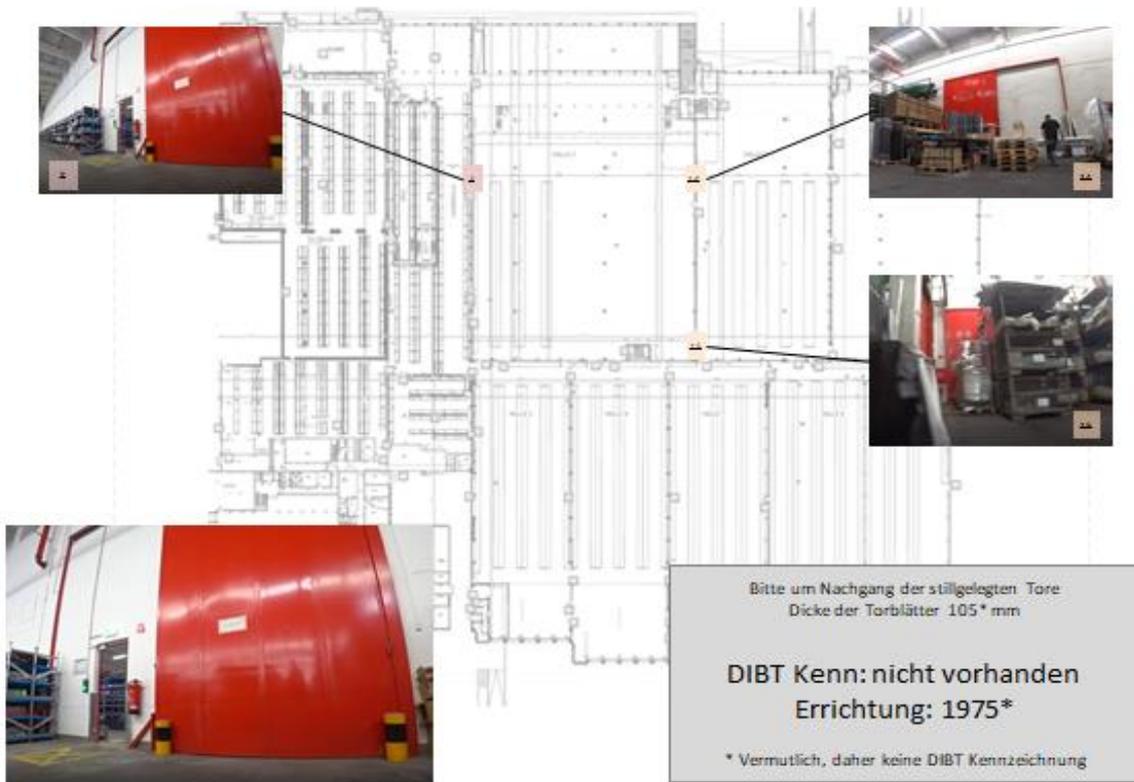
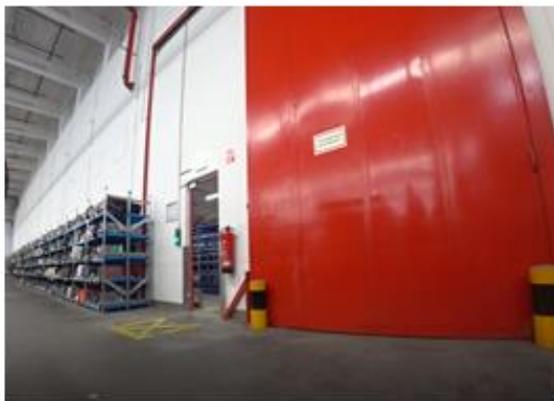
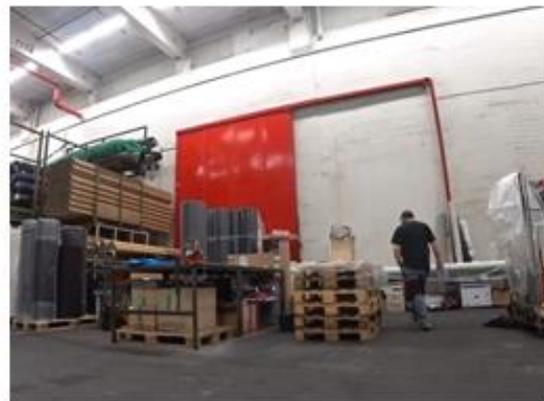
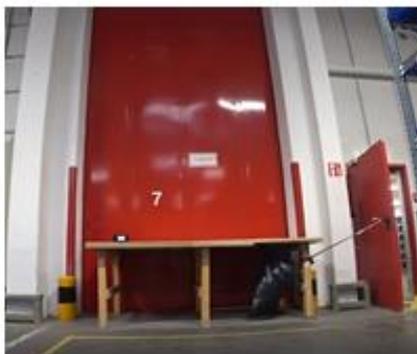
6.4 - TORE 7, 14, 15 IN HALLE 3

Baugleiche Tore 7, 14, 15, alle dauerhaft verschlossen

Errichtung vermutlich 1975, ohne Kennzeichnung da DIBT Nr. Kreise für Tore erst seit 1977 existent. Die Tordicke beträgt 105 mm, das wäre ein Indiz für T90 Güte

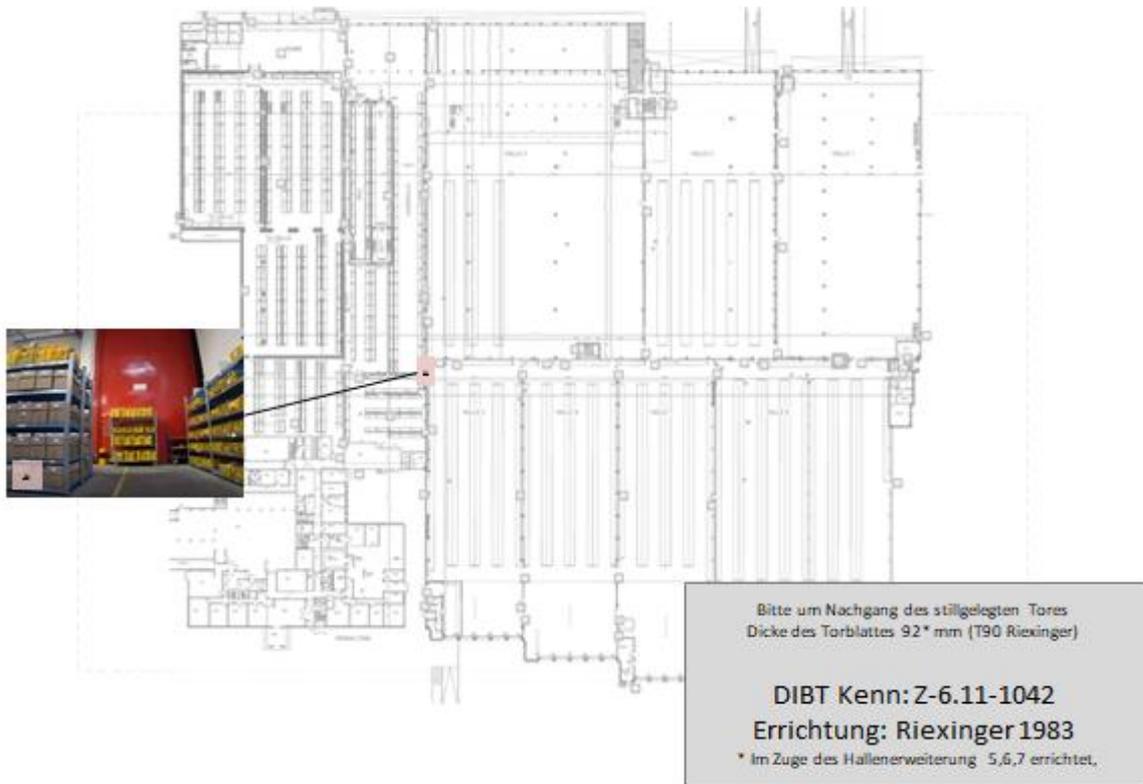
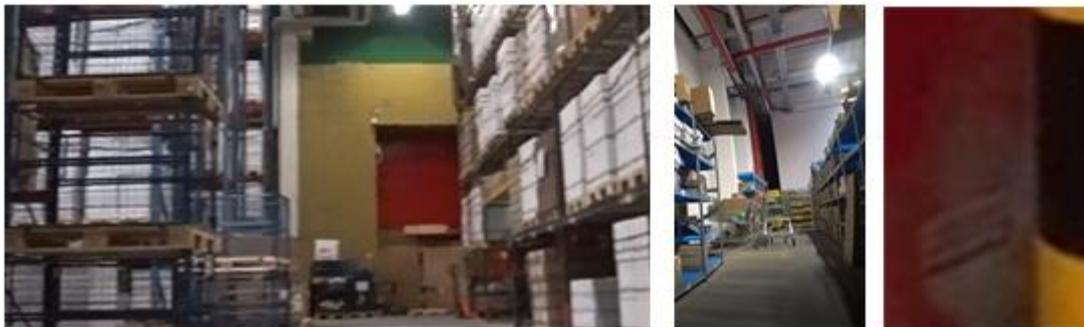
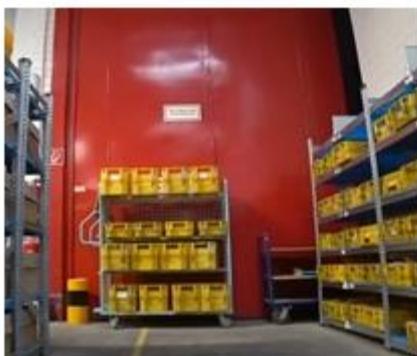
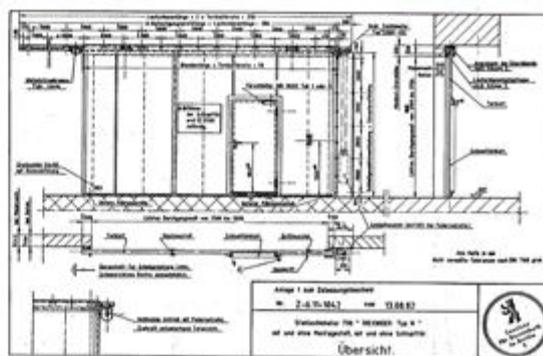
6.5 - TOR 6 VON HALLE 4 ZU 5

Bitte um Nachgang des stillgelegten Tores
Dicke des Torblattes 92 * mm (T90 Riexinger)

DIBT Kenn: Z-6.11-1042
Errichtung: Riexinger 1983
* Im Zuge des Hallenerweiterung 5,6,7 errichtet.

Das Tor 6 ist dauerhaft verschlossen. Die Feuerwiderstandsgüte des Türblattes muss der Güte T90 entsprechen. Die Errichtung des Tores scheint im Jahre 1983 im Zuge des Anbaus der Hallen 5, 6, 7 erfolgt zu sein. Um die Identifikation anhand des Typenschildes links oben wurde die Fa. Sauter gebeten. Der Aufbau entspricht den nachfolgenden Riexingertoren. Die Dicke des Tores ist anstatt 50 mm, hier mit 92 mm ausgeführt, dies indiziert die T90. Im Zweifelsfall > Hinterfüllen der stillgelegten Tores mit Brandschutzplatten (Calciumsilikatplatten z.B. Systeme Promat, Priolit).

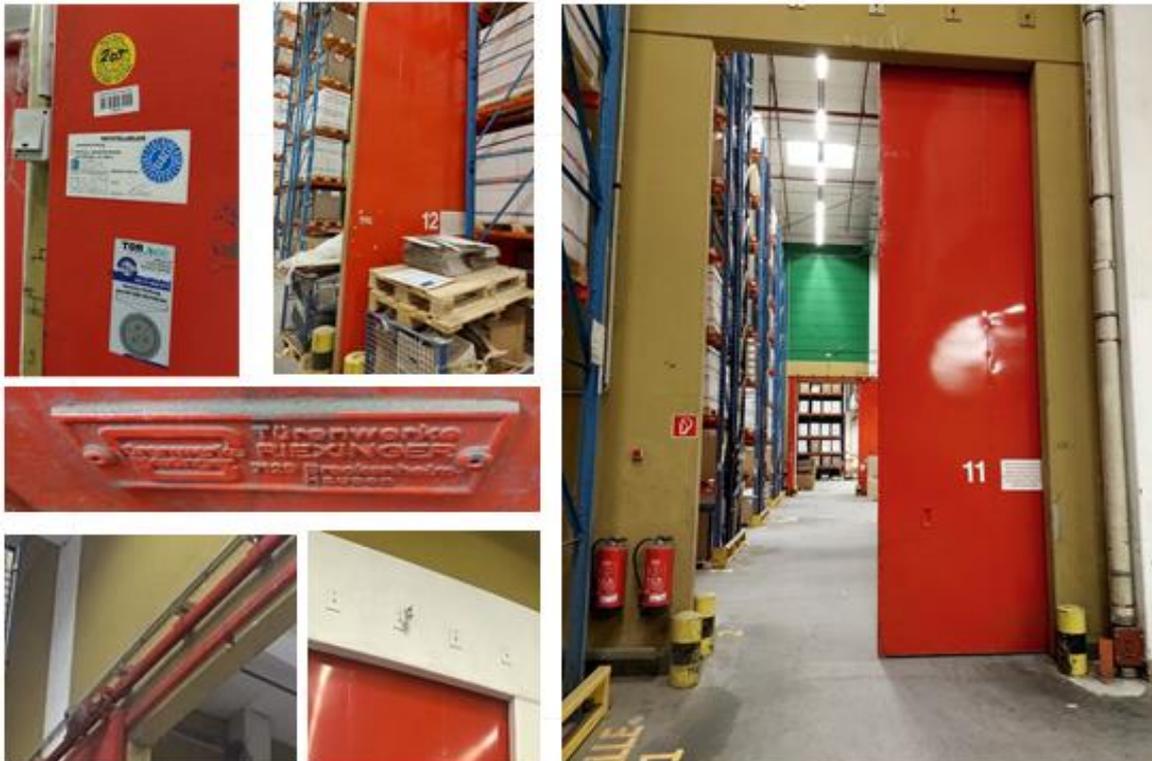
DIBT Kenn: 6.12-1102
Errichtung: Riexinger 1983

Tor bauartgleich, Nr. sollte Sauter ergänzen können

Die Tore sind T30 Güte ausgeführt: Erkennbar am Aufbau und Kennzeichnung (diese ist jedoch nicht an allen Türen vorhanden)
Bauzeile: Ausführung der Tore 10 und 19 diese werden jedoch verschlossen

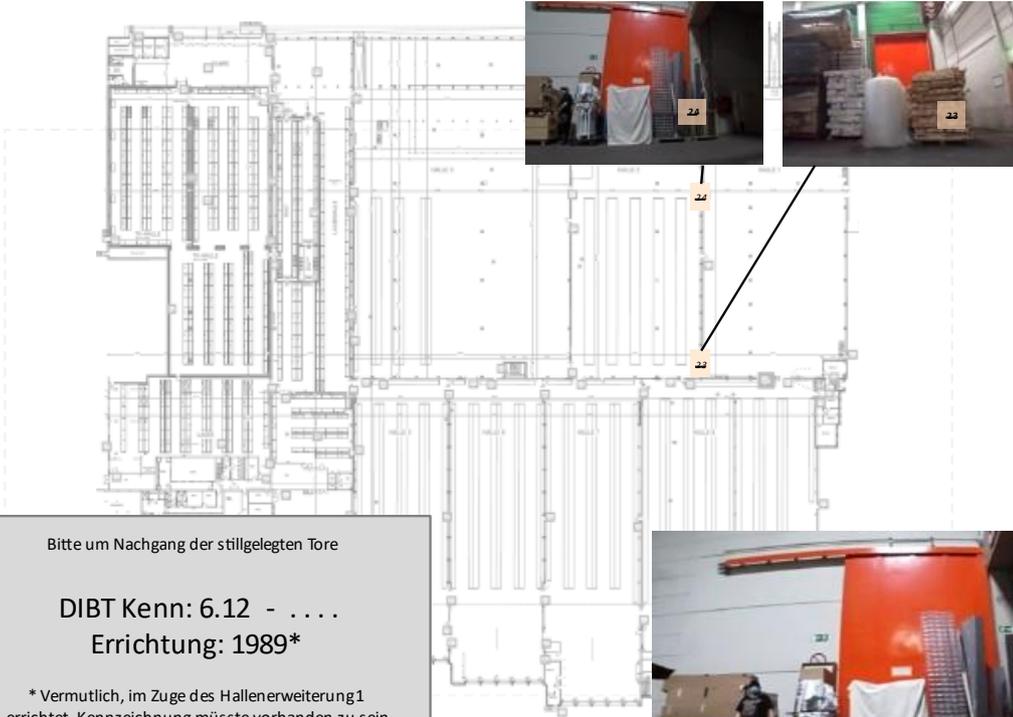
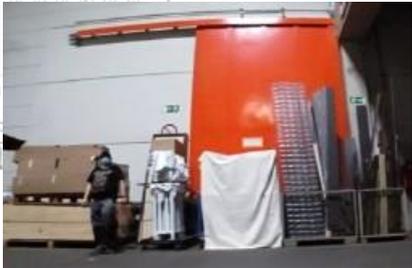
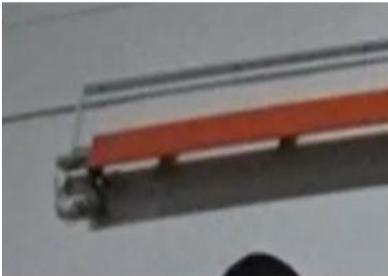
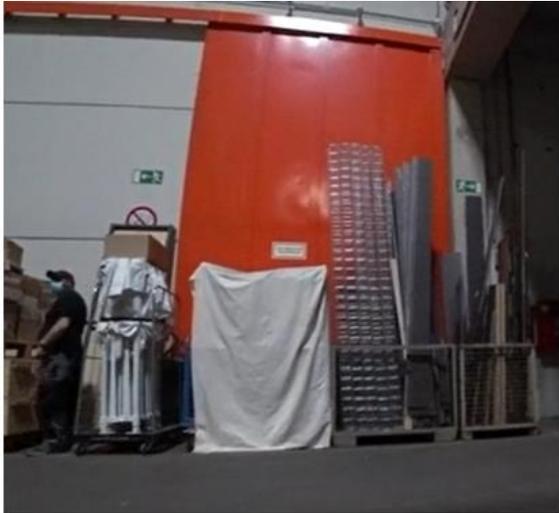
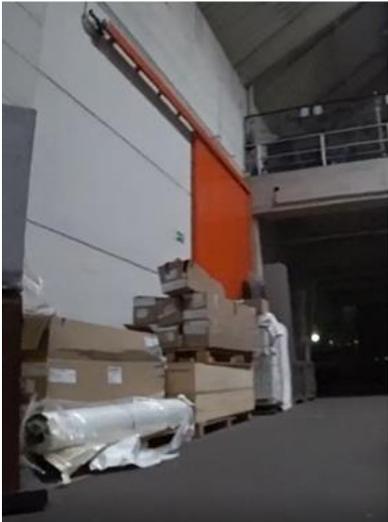
6.7 - TORE 23, 24 IN HALLE 1

Bitte um Nachgang der stillgelegten Tore

DIBT Kenn: 6.12 -

Errichtung: 1989*

* Vermutlich, im Zuge des Hallenerweiterung1 errichtet, Kennzeichnung müsste vorhanden zu sein

Baugleiche Tore 23, 24 Errichtung von 1989;
Oranger Anstrich, Vierteilige Längselemente mit Verbindungselementen und Flacheisen überdeckt,
Führungsschiene zusätzlich mit Haltewinkeln am Sturz fixiert.
Rückseitige Durchbrucheinfassung, ausklappbarer Öffnungsgriff

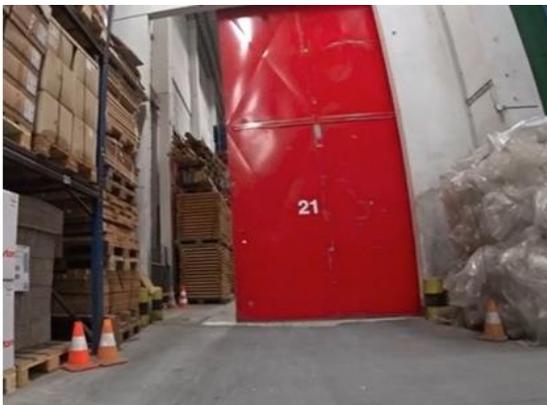
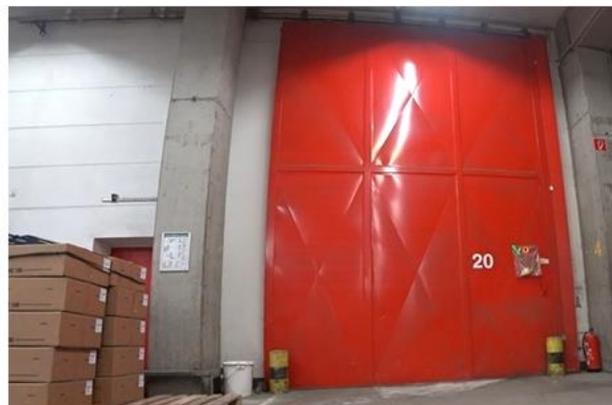
6.8 - TORE 20, 21, 22, 25, 26 IN HALLE 8

DIBT Kenn: 6.12 -
Errichtung: 1992*

* Vermutlich, im Zuge des Hallenerweiterung 8
 errichtet, Kennzeichnung müsste vorhanden sein.

Baugleiche Tore 20, 21, 22, 25, 26 Errichtung von 1992
 Kreuzsicke in den Torblattelementen, 6 teilige Elemente, beidseitig
 Verbindungselemente,

Türblattseitige Sturz-, Kanten-, Einlaufdichtung. Offene
 Laufschiene mit Stutz und Deckenfixierung. Handauslösung
 gegeben, Rauchmelder zeigt Bereitschaft, Schließdämpfung und
 Geschwindigkeit ist einzustellen
