GUTACHTERLICHE STELLUNGNAHME IM PRIVATAUFTRAG

Ertüchtigungen bauzeitlicher Flurtüren Durchführung der Maßnahmen in Hochhäusern

BERICHT:	95
THEMA A:	Feststellung des Istzustandes von Flur- und Abstellraumtüren. Ziel ist die Bewertung ihrer formalen / funktionalen Brandschutzgüte
THEMA B:	Empfehlungen für mögliche Ertüchtigungen und notwendige Neuerichtungen, sowie Abstimmung mit Behörden zur Durchführung von Leitungsdurchführungen und Installationen
UMFANG:	Der Textteil umfasst 28 Seiten
DATUM:	12. Februar 2020
VERFASSER:	Roland Leuschel

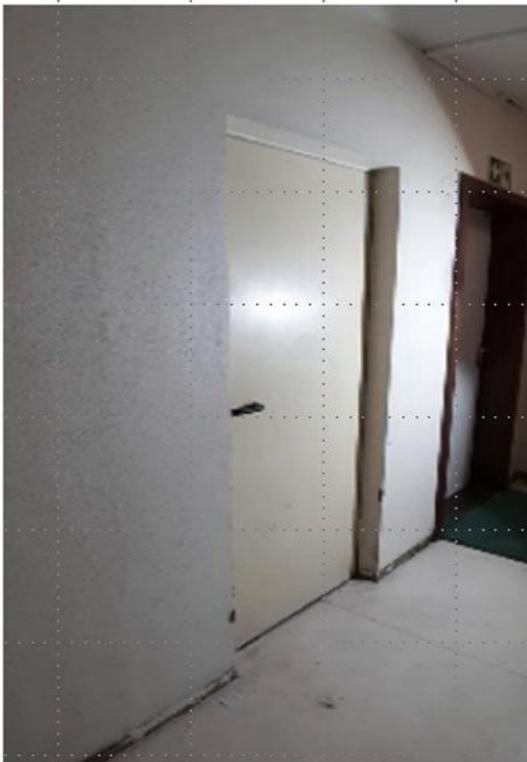
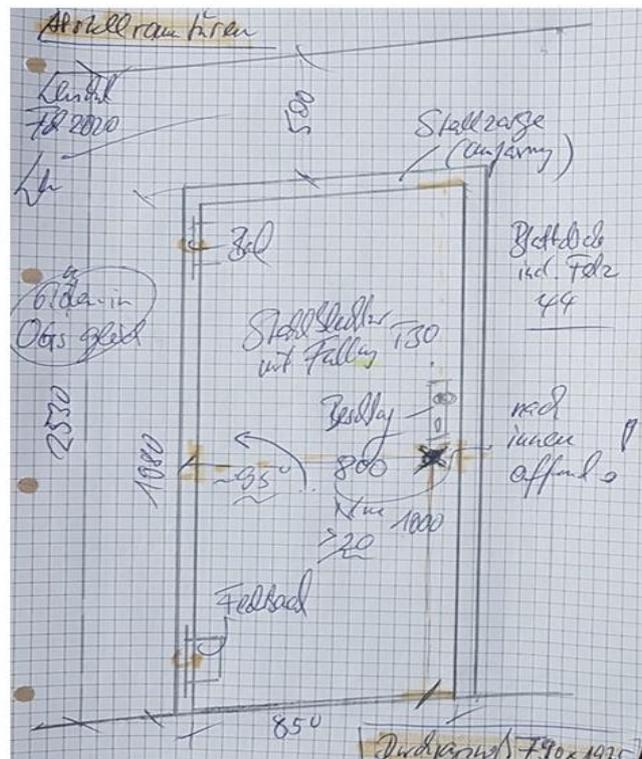
Abbildung- Ertüchtigung der Stahlblechtüren

Die technischen Ausführungen der Türsysteme sind für den Errichtungszeitpunkt, aber auch heute noch üblich. Die Zargenabschlüsse zum Mauerwerk sind weitgehend ordnungsgemäß. Die Türblätter weisen geringe Korrosionsspuren auf. Eine Schwächung der Feuerhemmungsgüte z.B. durch Absenken der Türfüllung ist nicht feststellbar. Missbräuchliche Offenhaltungen waren nirgends festzustellen.

Die vollständige Selbstschließung war bei nur bei einigen der analysierten Türen gegeben. Grund dafür sind unzureichend gewartete und auch außerkraftgesetzte Federbänder, wie auch verwundene Türblätter. Künftige Wartungen sollten zumindest einmal jährlich erfolgen.

Eine funktionale Ertüchtigung aller Türen (Einstellung der Federbänder und Schließmittel, Nacharbeiten der Türblätter zu Erzielung eines gleichmäßigen Spalt- und Versatzbildes, sowie Säuberung aller mechanischen Komponenten) ist zwingend erforderlich.

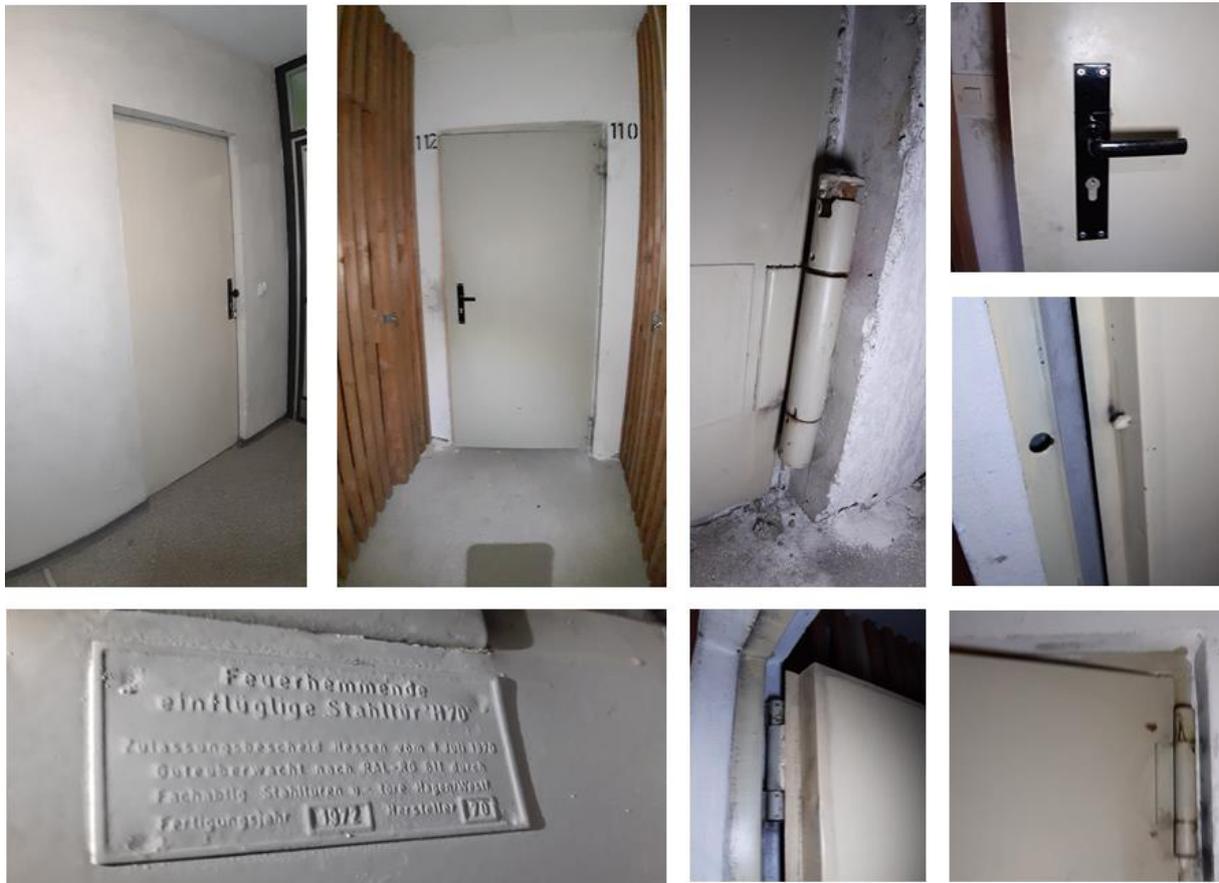
Abbildung- Kennzeichnung und technische Ausführung

Die Türen weisen ein Durchgangsmaß von 800 mm * 1980 mm sowie eine Blattstärke von 40 mm, und eine dreiseitig umlaufende Falzung von 22 mm (und damit das wesentliche Merkmal ihrer Dichtigkeit) auf. Die Kopplung der Türblätter an die Zarge erfolgt mittels verstifteter Federbänder (zum Zwecke der Selbstschließung, bei entsprechender Vorspannung).

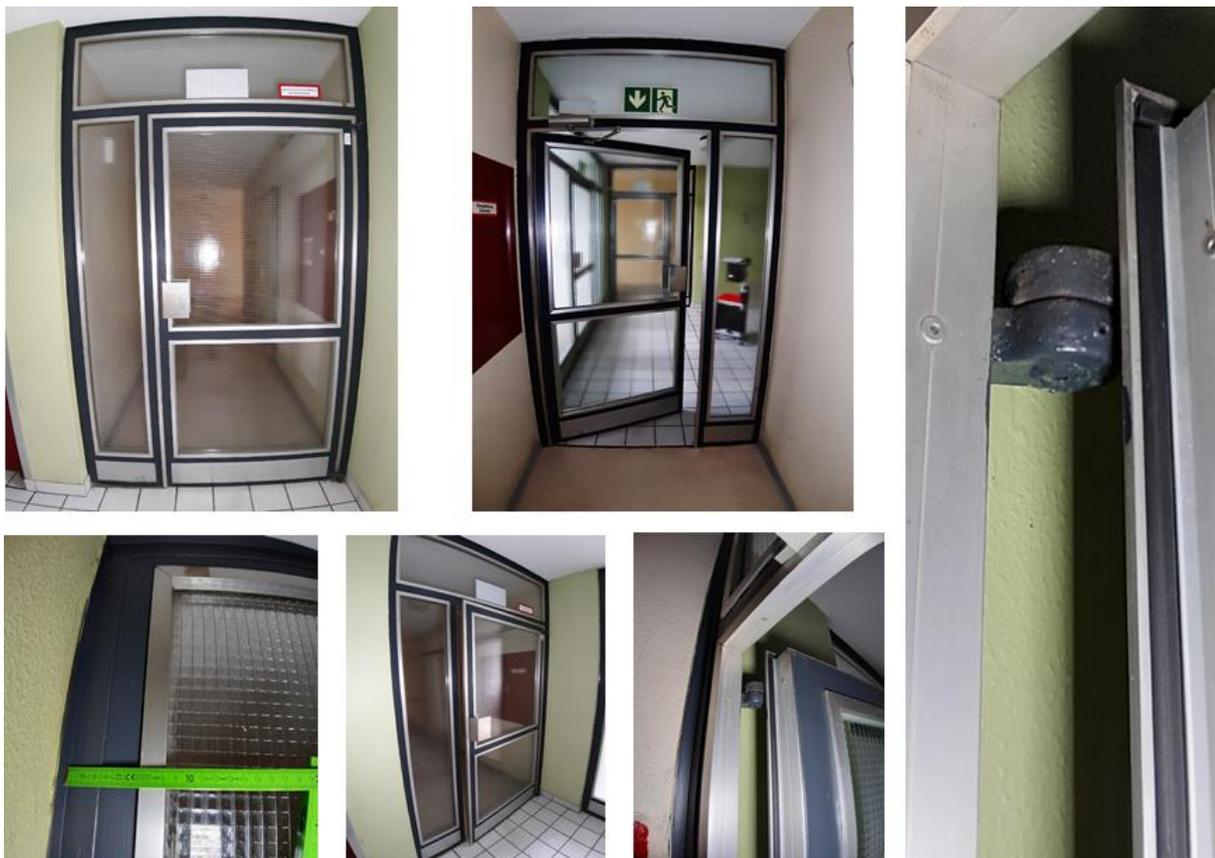
Abbildung: Technische Ausführung der Flurtüren

Die vorliegenden RD-Türen sind als einflügelige Stahlprofiltüren mit Drahtverglasung, Oberlicht und Seitenteil ausgeführt. Das lichte Durchgangsmaß beträgt 860 mm * 1980 mm, Das Gesamtsystem misst 1500 mm * 2520 mm bei einer Rahmendicke von 30 mm. Die dreiseitig umlaufende Falzung beträgt 15 mm und ist umlaufend mit einer Dichtlippe versehen.

Die technischen Ausführungen der Türsysteme sind, wie in den 70er Jahren häufig anzutreffen, ausgeführt. Die Drahtgläser sind mit Glashalteleisten aus Aluminium eingefasst und mit Dichtmaterial verfugt. Die Zargen sind als Blockzarge ausgeführt und am Mauerwerk befestigt und rauchdicht verschlossen. Die Zargen und Türblätter weisen einen altersgemäßen Zustand auf. Alle Türen öffnen in Fluchrichtung. Eine missbräuchliche Offenhaltungen war nirgends festzustellen. Die vollständige Selbstschließung mittels OTS war bis auf vier Türen gegeben. Feststellanlagen sind nirgendwo verbaut.

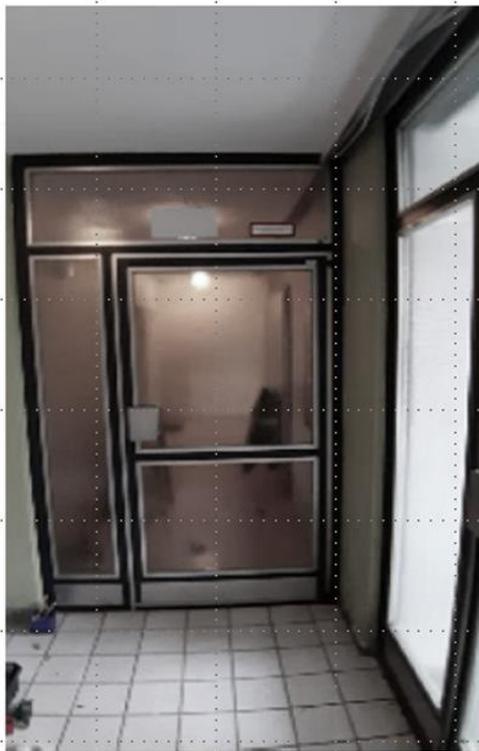
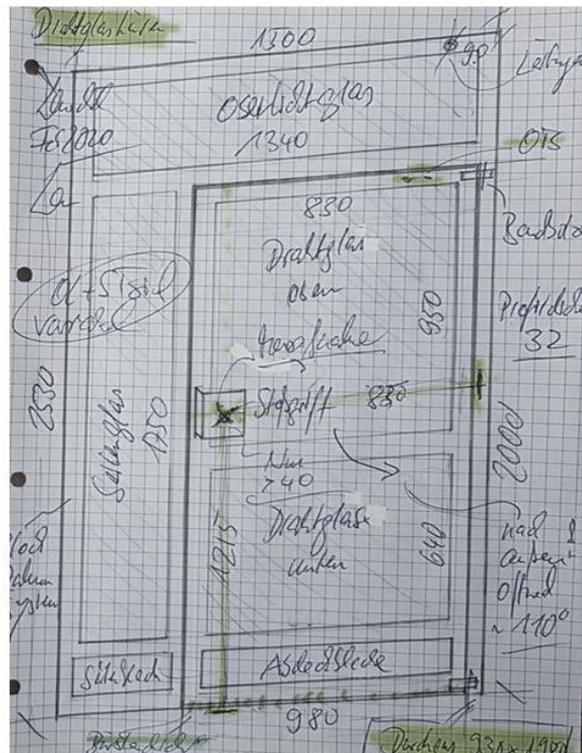
Abbildung: Ertüchtigung der Flur - Drahtglas - Türen

Die geplante Nachrüstung mittels passenden Abdichtsystemen dient der Aufwertung der Leistungseigenschaften (hinsichtlich RS), bei (den alterungsbedingt) verwundenen Türen.

Eine funktionale Ertüchtigung aller Türen, insbesondere die Feineinstellung der Obertürschließer, sowie die Säuberung aller mechanischen Komponenten wird empfohlen. Eine Verfüugung der Drahtglasscheiben scheint erst kürzlich stattgefunden zu haben.

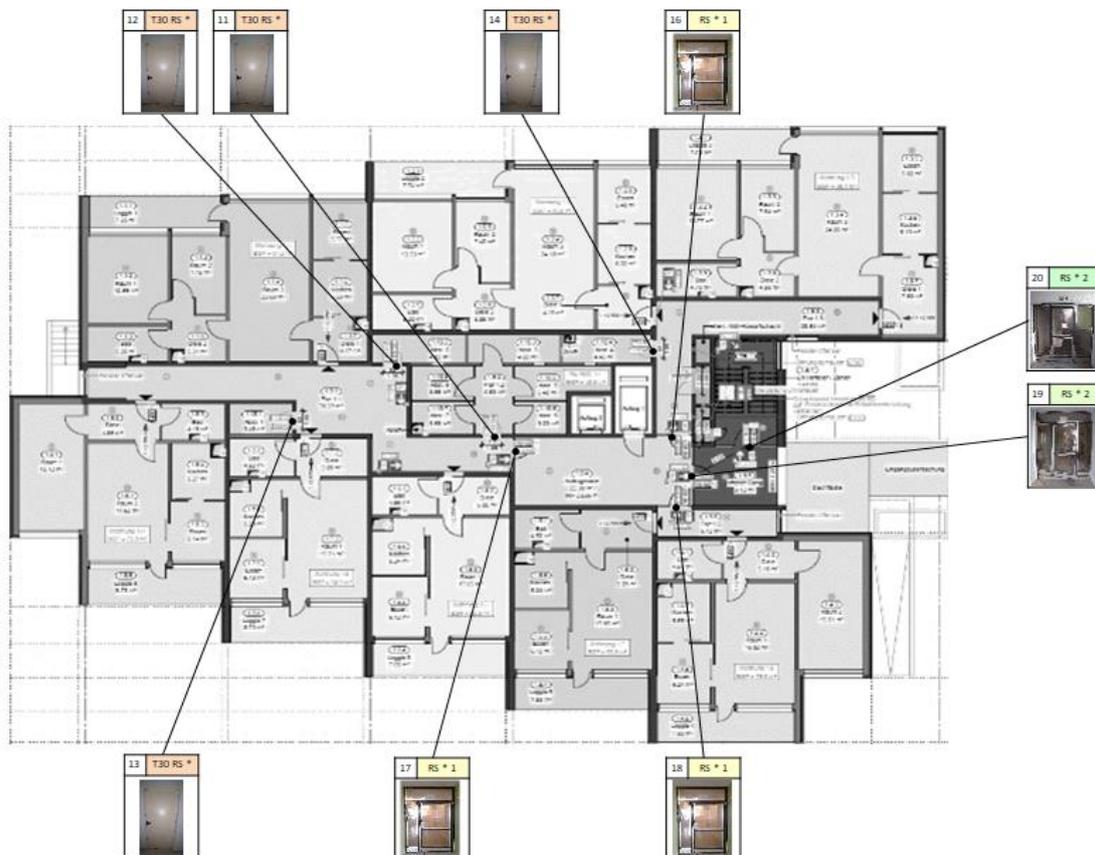
Abbildung 6: Aufwertungen und Ertüchtigungen von Türen in den Wohngeschossen

In der Stellungnahme vom 15.09.2019 wurden für exemplarische Türen die formalen Eignungen der Türen bewertet und Möglichkeiten des Erhalts der Abstellraum- und Vorraumtüren in Aussicht gestellt. Wie in bereits erläutert wird die Berufung auf den Bestandserhalt der bauzeitlichen T30 - Flur / Lagerraumtüren und RD - Flur / Vorraumtüren grundsätzlich bejaht, da Ihre konzeptionelle Eignung die, zum Genehmigungszeitpunkt gestellten Erfordernisse erkennbar erfüllt.

Musterertüchtigungen wurden am 06.11.2019 an den Türen des Hauses 14 durchgeführt und dokumentiert (Click auf nachfolgende Abbildung). Die Erstwartung und Aufwertungen aller Türen der Hauses 12 erfolgte zum 28.11.2019. Darin enthalten ist die: Säuberung der Türfalze und Zargen. Ölen der Einschließung, Fetten der Bänder, Nachrichten der Türblätter, Prüfung der Bandlagen und Sicherungen, Einstellung der Selbstschließung, mit abschließendem Funktionstest, und Dokumentation (noch zu erledigender Maßnahmen).

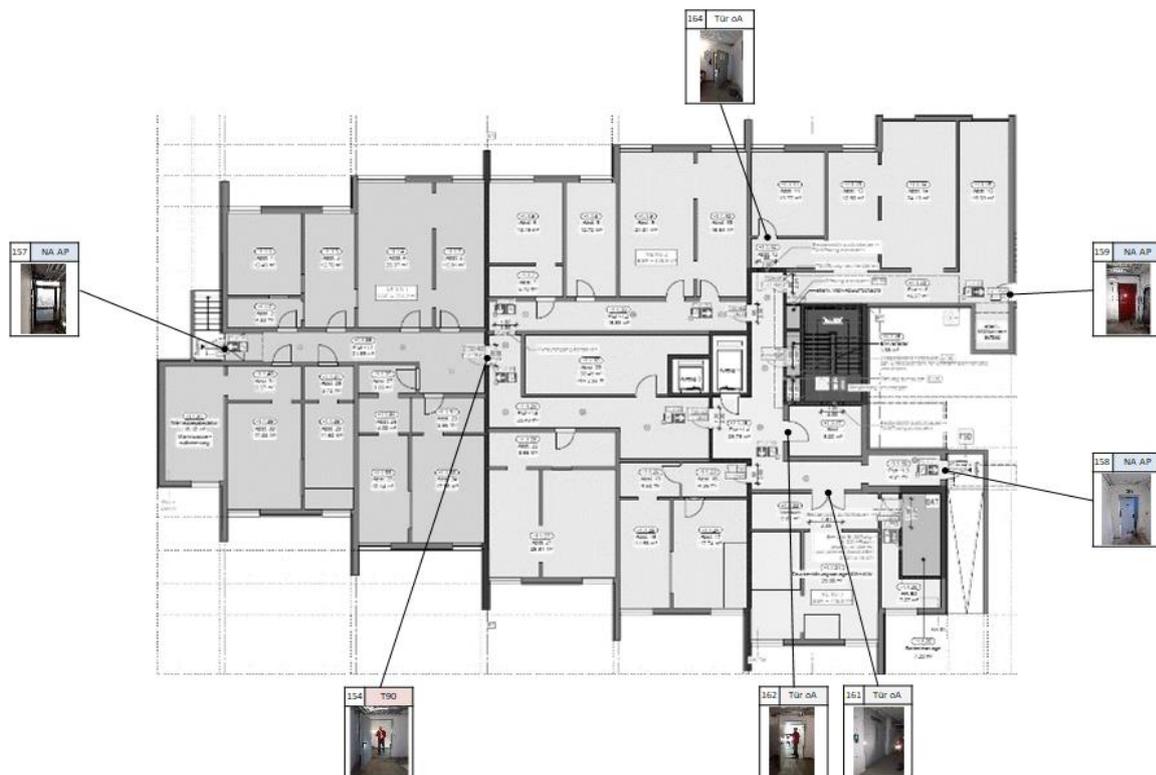
Abbildung 8: Aufwertung und Instandsetzung von Türen in den Untergeschossen

Rettungsweg). Theoretisch würde es genügen, wenn diese Türen permanent offen stünden. So gesehen, können die Notausgangstüren (trotz erheblicher Korrosion) ertüchtigt werden. Aus Sicht geregelter Zutrittsberechtigung, klimatischen Beaufschlagungen und nicht zuletzt aus Sicht der Ästhetik seien diese Außentüren langfristig auszutauschen.

Priorität haben in den Untergeschossen die Ertüchtigungen der (nicht auszutauschenden) Brandabschnitts- und Notausgangstüren (Abbildung 8). Diese sind gangbar zu machen - wie in Haus 12 geschehen und in den Häusern 14, 16 fortzusetzen. Die Anforderungen an die weiteren Türen des UG erübrigen sich aufgrund des (neuen) Abschottungskonzeptes.

Die [REDACTED] wurde beauftragt die Notausgangstüren mit Anti Panikschlossern (AP) zu versehen. Aus brandschutztechnischer Sicht müssen diese Türen jederzeit zu öffnen sein (Flucht- und
