GUTACHTERLICHE STELLUNGNAHME IM PRIVATAUFTRAG

Abgleich des genehmigten Bau-Solls mit dem Stand der Technik - der Treppenraumbtüren eines Bürokomplexes

BERICHT: 81

THEMA: Übersicht aller 176 brandschutzrelevanten Türen, Feststellung der Istzustände der 65 Treppenhaustüren, Bewertung derer brandschutztechnischen Eignung

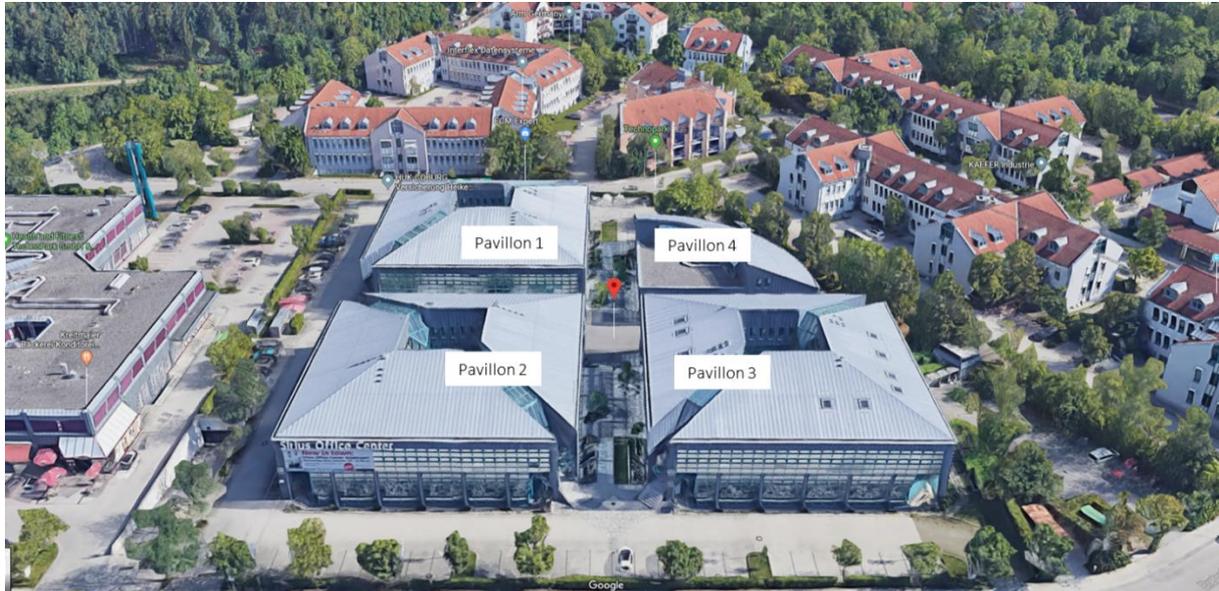
Matrix der BS relevanten Türen

Anzahl der BS-Türen Gebäude (Spalten) Etagen (Zeilen)		A	B	C	D	Σ
		Pavillon 1	Pavillon 2	Pavillon 3	Pavillon 4	
2	Dachgeschoss	9	8	8	0	25
1	Obergeschoss	6	8	6	4	24
E	Erdgeschoss	10	12	8	7	37
U	Untergeschoss	10	14	14	6	44
T	Tiefgarage	14	14	14	4	46
Σ		49	56	50	21	176

In der Summe befinden sich 176 Brandschutz- und Fluchtweg-relevante Türen gemäß nebenstehender Matrix verteilt auf die Pavillons und Etagen. Ausgenommen hiervon sind einige Ergänzungen des BS Nachweises in den Souterrains.

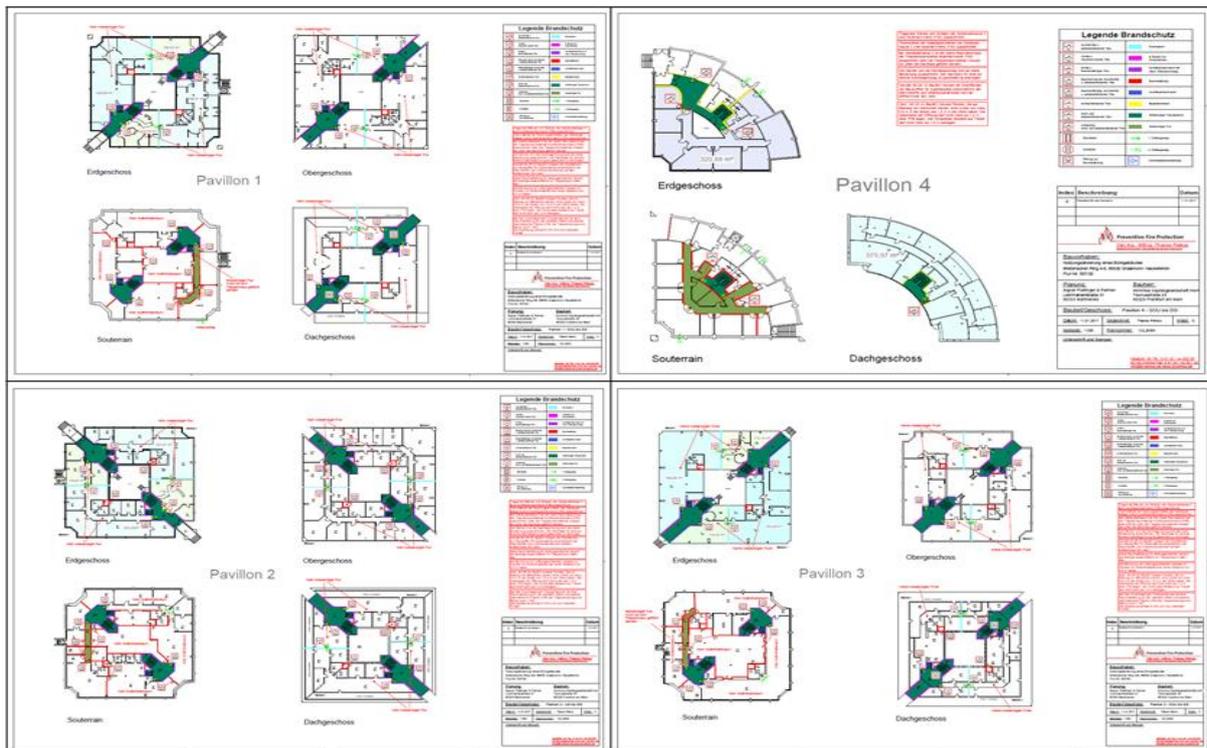
Brandschutznachweis und -pläne von 2017 der Preventive Fire Protection

Ein wesentlicher Absatz des Brandschutznachweises befindet sich auf der Seite 22 (Türen im Treppenhaus). Daraus geht die Auflösung der Flure in den Geschossen der Pavillons 1-3 hervor, mit der Folge, dass (entgegen der ursprünglichen Annahme von RS Treppenhäustüren) eine Anforderung T30 RS bestünde.

Des Weiteren müssten (gem. der visualisierten Pläne) i.V.m. Seite 15 des Nachweises etlichen Türen in den Souterrains einer T30 RS Anforderung entsprechen (incl. WC Türen).

Die Brandschutzpläne weisen u.E. Unklarheiten auf:

- Pavillon 1 wurde mit Pavillon 3 verwechselt,
Darin wurde wiederum EG und OG verwechselt
- Es wird stets von einer vollständigen Auflösung der Flure ausgegangen;
im EG und den OGs des Pavillon 1 scheinen diese jedoch weiterhin zu bestehen
im UG hingegen war im Erstbestand 1989 kein Flur vorgesehen.
- Der Notausstieg im ZG wurde übersehen.

Es wird empfohlen die obigen Unstimmigkeiten / Unklarheiten – in Einvernahme mit dem Ersteller des Brandschutznachweises und der Pläne zu bereinigen.

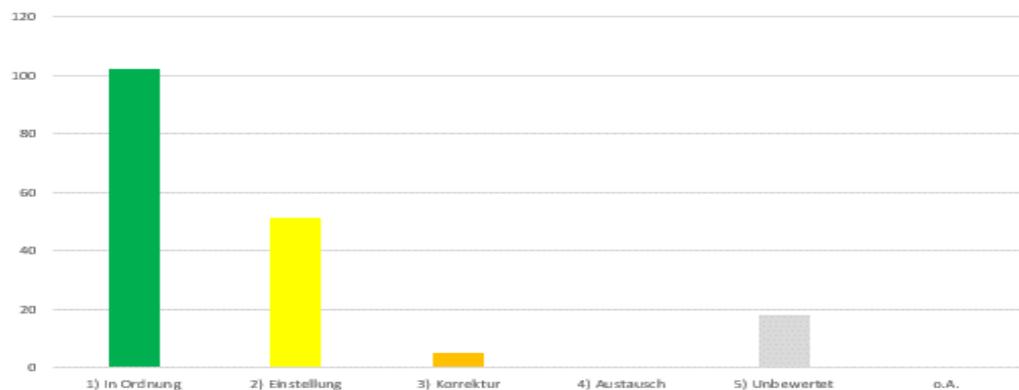
Balkendiagramm der funktionalen Bewertung

Die insgesamt $\Sigma 176$ Türen wurden wie folgt bewertet:

- einwandfreier technischer Zustand (grün) $\Sigma 102$
- nur Sichtung (insbesondere Außentüren) $\Sigma 18$
- empfohlene Nachbesserungen (gelb, orange) $\Sigma 56$

Bei allen mit „grün = o.k.“ bewerteten also technisch einwandfrei funktionierenden Türen besteht kein Handlungsbedarf - regelmäßige Wartung und geforderte Prüfungen vorausgesetzt. Bei den Türen, die mit „gelb, orange beampelt“ sind Einstellung und auch Nachbesserung erforderlich.

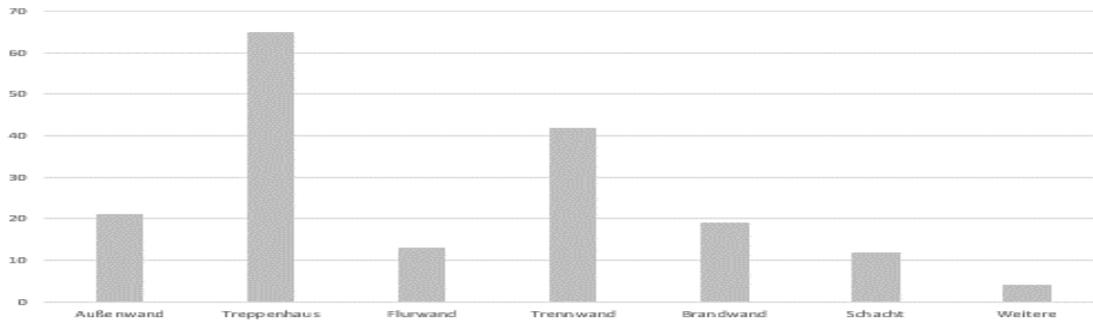
Balkendiagramm der Tür gegliedert gem. BSN, BayBO

Die vorhandenen Brandwandtüren, wie auch Schachttüren weisen durchweg formelle Eignung auf, ebenso die Schleusentüren im TG. Die Eingangs- und Notausgangstüren weisen Fluchtwegeignung auf. Strittig hinsichtlich ihrer BS-Anforderung und -Erfüllung sind einige Trennwandtüren in den UGs, sowie die Treppenhaustüren in den EGs, OGs, DGs.

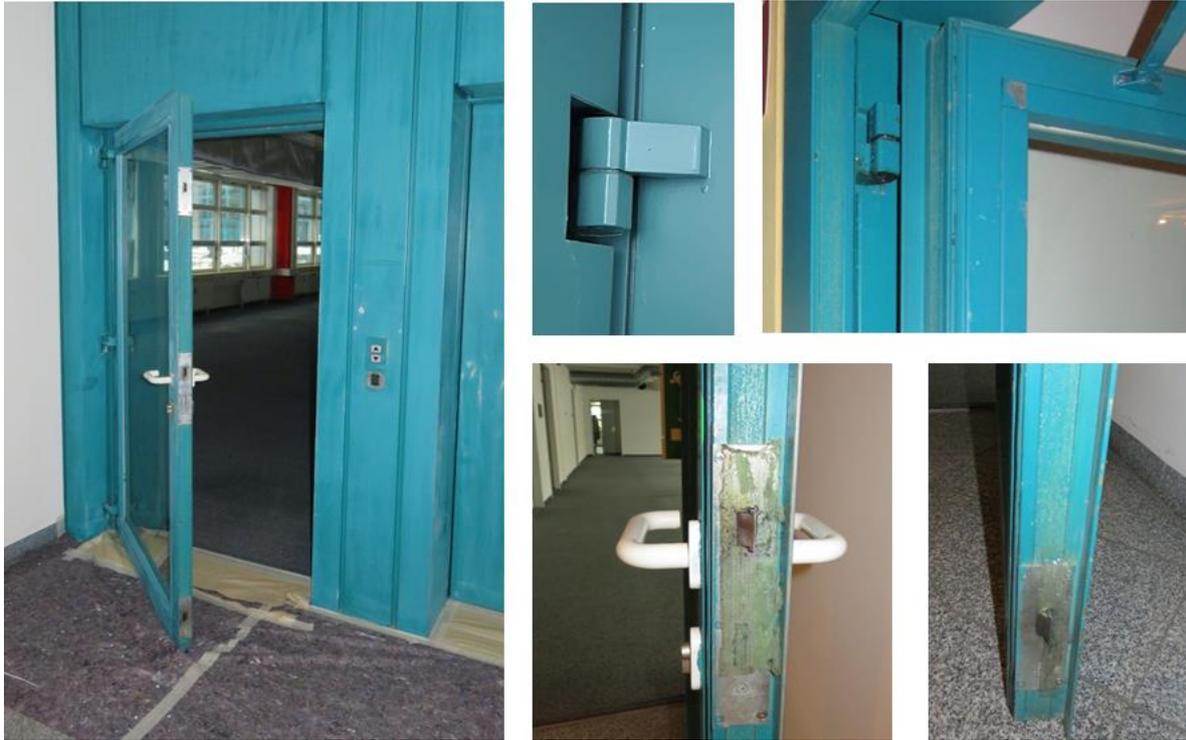
Aufbau der Treppenhaustüren (ohne Kennzeichnung)

Klare Indizien für eine T30 / T90 Güte sind die Profilausführung und -Dicke der Türen, als auch das Vorhandensein von Dreifallenschlösser, Dämmschuttbildnern und Verglasung. Vermutlich stammt der Erstbestand vom Systemhersteller Jansen.

Nach Analyse des Istzustandes aller Treppenhaustüren ist zu unterscheiden:

- 7 * Türen zur Tiefgarage -> T30 Riexinger – Z-6.12-1160
- 6 * Türen in Pavillon 4 -> T30 Schörghuber – Z-6.16-18 und andere
- 13 * Türen in Pavillon 2 -> T30 RS Hueck – Z-6.18-1605 und andere
- 20 * Türen in Pavillon 1 -> zweifelsfrei rauchdichte selbstschließende T30 Türen
- 19 * Türen in Pavillon 2,3 im OG, DG -> RD gegeben, T30 Tür - Güte gem. Indizien

In den Unter- und Tiefgeschossen vorhandenen Türen entsprechen definitiv der T30 Güte, wengleich Ihnen zum Teil das (heute) geforderte Prädikat RS fehlt.

Daraus könnte sich bei diesen Türen ein Wahlrecht ergeben, ob sie im Bestand bleiben oder ausgetauscht werden müssten. Ersteres hätte vermutlich Vorrang, da diese Türen rein technisch gesehen in gutem Zustand sind.
