GUTACHTERLICHE STELLUNGNAHME IM PRIVATAUFTRAG

Gütebestimmung von Schiebetoren und Fluchtwegtüren mit Empfehlungen zur Ertüchtigung im Industriebau

BERICHT: 123

THEMA: Erfassung aller 103 brandschutzrelevanten Abschlüsse und Durchtritte mit Bewertung ihrer formalen / funktionalen Eignung

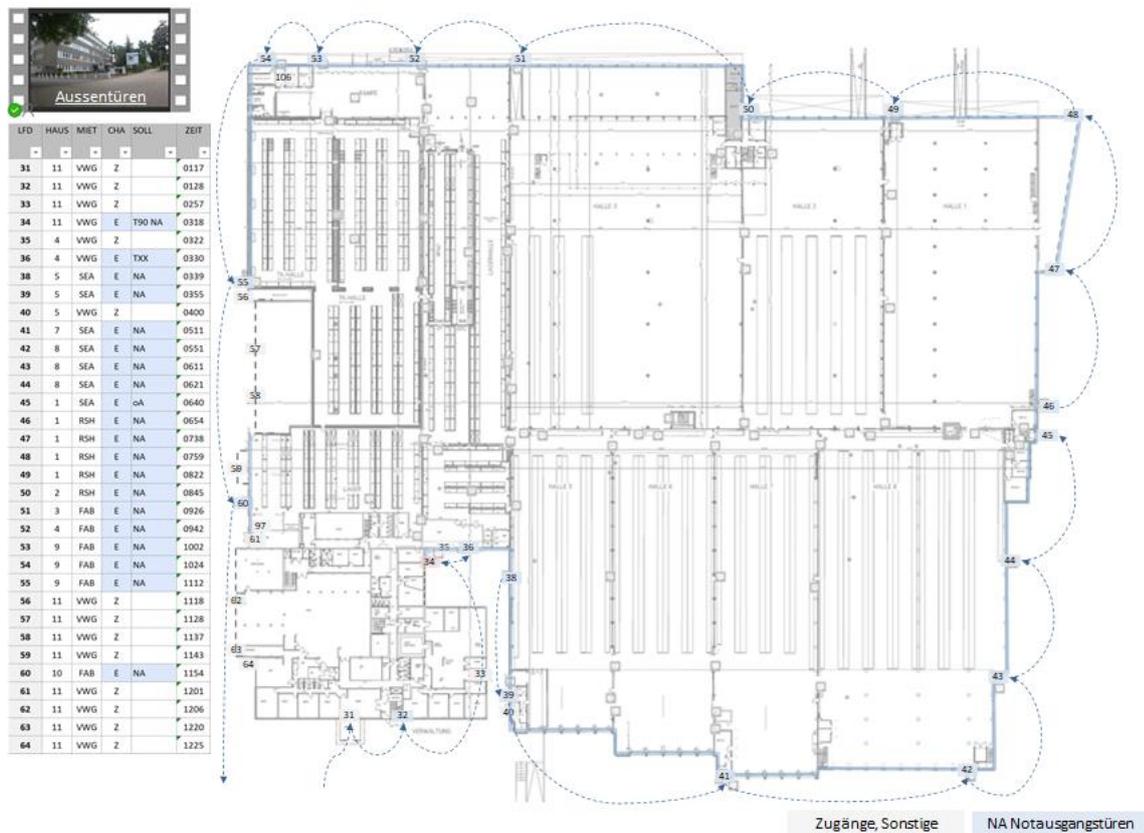
Abbildung 8: Notausgänge und Aussentüren

Die Abbildung 8 zeigt das Vorhandensein aller Aussentüren. Rings um den Hallenverbund befinden sich 33 Türen, wie in der nebenstehenden Liste mit ID-Nummern gelistet. Davon wurden im Brandschutzplan die blaugefärbten 18 Türen explizit als Notausgangstüren ausgewiesen. Notausgänge bilden im Gefahrenfall - die auf dem Rettungsweg liegende - Schnittstelle vom Innenbereich zum Außenbereich.

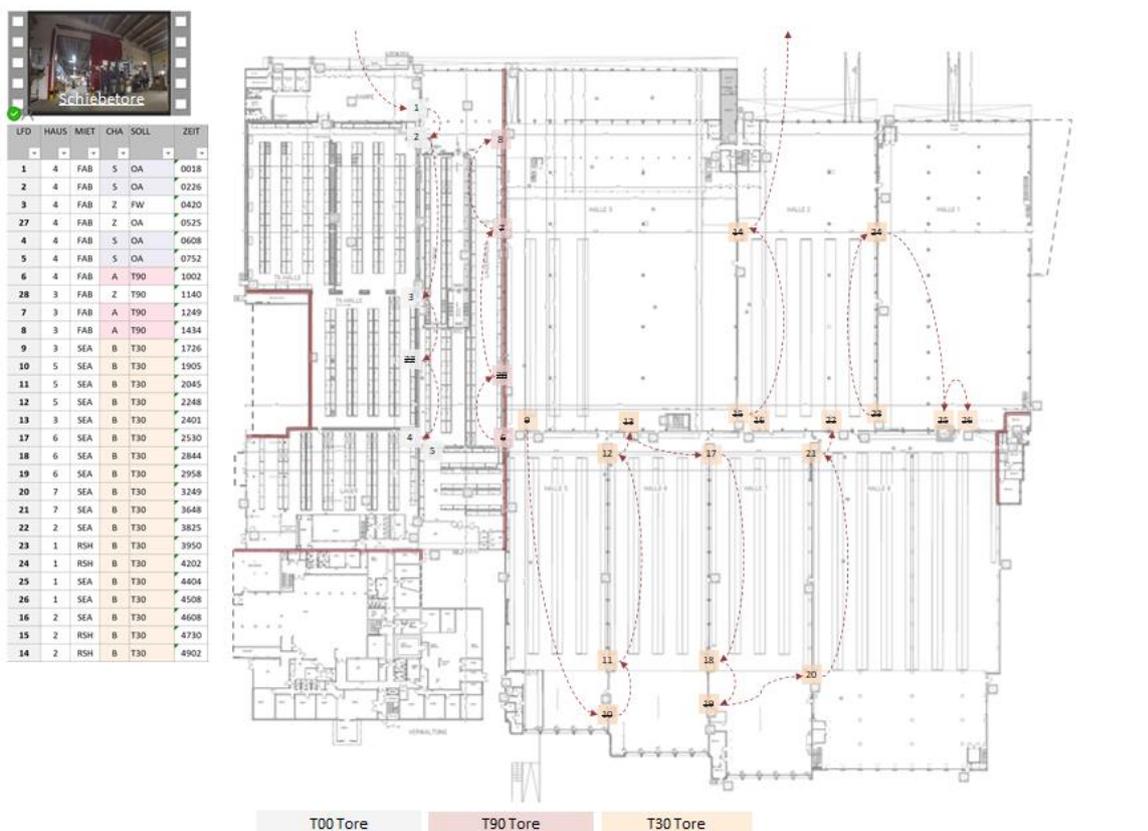
Abbildung 10: Verortung der Schiebetore

Die ersten beiden Zeilen entsprechen den in Abbildung 10 grau hinterlegten Toren. Die Nrn. 27, 28 wurden zwischenzeitlich zugemauert. Eine permanente Durchtrittsöffnung Nr. 3 wurde durch den Umbau des Tores auf Position Nr. 8 hergestellt. Darunter werden Tore Nr. 1, 2, 4, 5 gelistet, die offenkundig in einem früheren Konzept eine Brandwandabschluss bildeten, nun aber entbehrlich geworden sind.

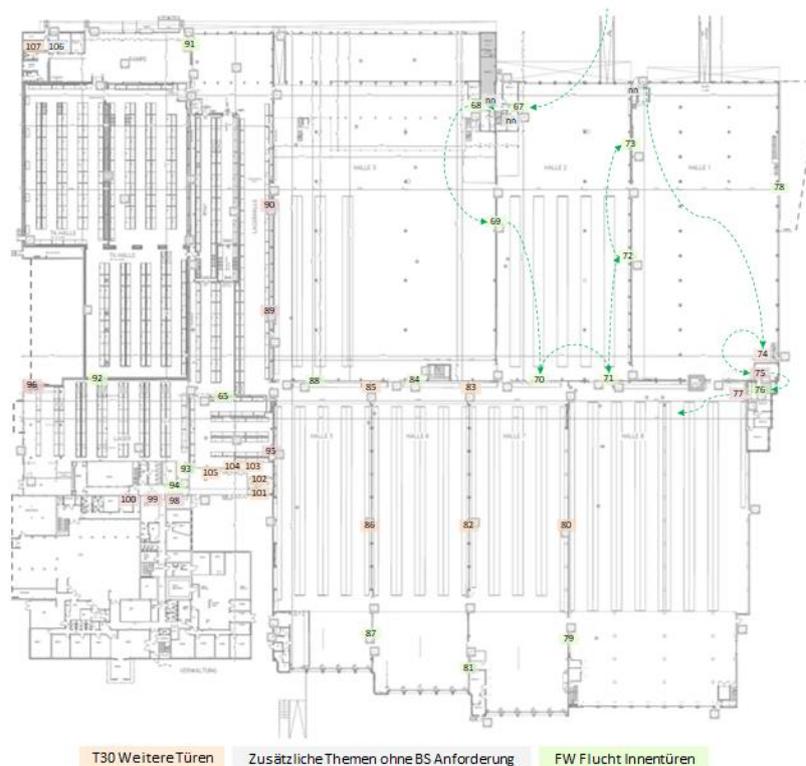
Abbildung 15

Die hohe Anzahl der „grün“ gewerteten Türen ist in den Neuerrichtungen begründet. Die mit „gelb“ markierten Defizite sollten - soweit sie funktionaler Art sind - im Rahmen einer umfangreichen Wartung beherrschbar sein. Bei einer Baubegehung am 23.11.2021 wurden die oben gezeigten Defizite als Mängel ausgewiesen. Im Fall der baugleichen Türen mit ID 103, 104 beispielsweise handelt es sich um einen Mangel einer fehlenden RS-Kennzeichnung.

Die Türen ID 89, 90 weisen, wenngleich sie formal in Ordnung sind, ein Problem konzeptioneller Art auf. Sie stehen im permanenten betrieblicher Nutzung. Ihre ansonsten unzulässige Offenhaltung macht das Erfordernis einer Feststellanlage zwingend. Die Ausführung der FStA kann analog der Tür 77 erfolgen. Die vorhandenen Türwächter dieser Türen sind außer Kraft zu setzen.

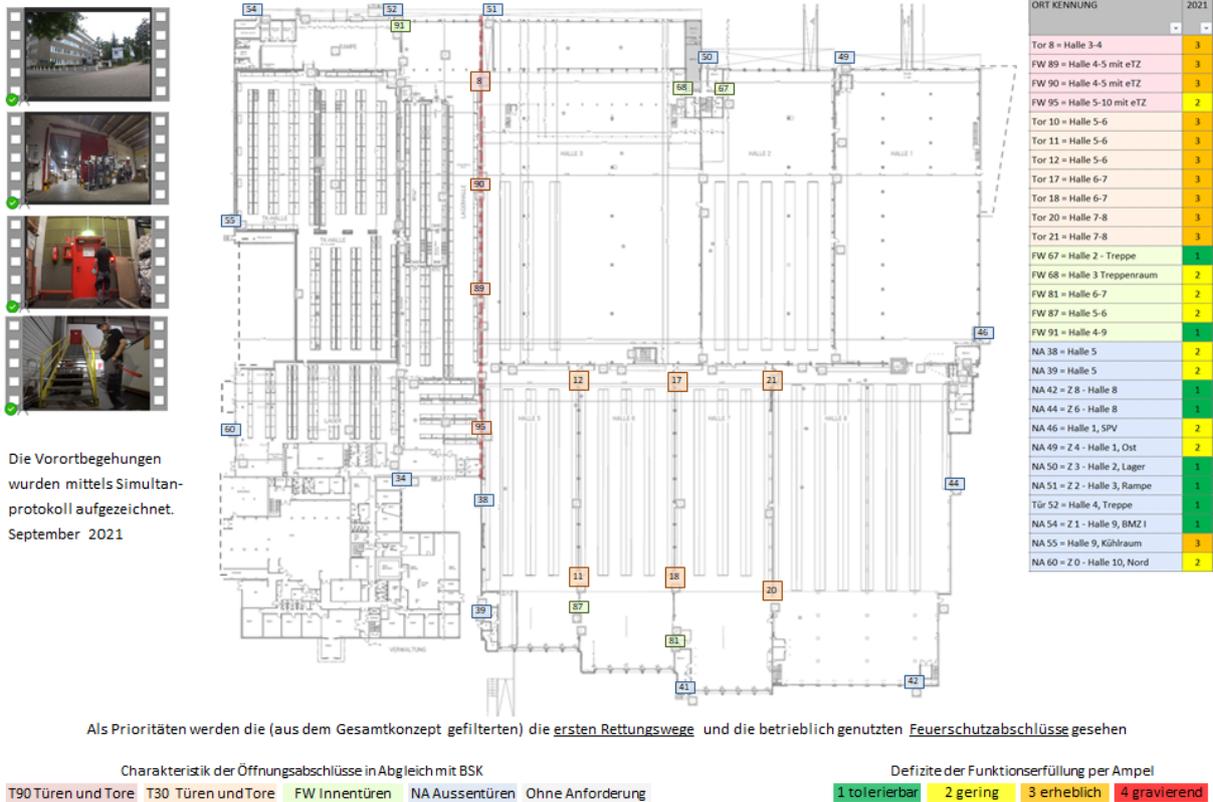
Abbildung 17 zeigt die in der Baubesprechung vom 14.09.2021 dargelegten Priorisierungen der - im vorliegenden Industriebau als signifikanten gesehenen - Abschlüsse und Durchtritte.

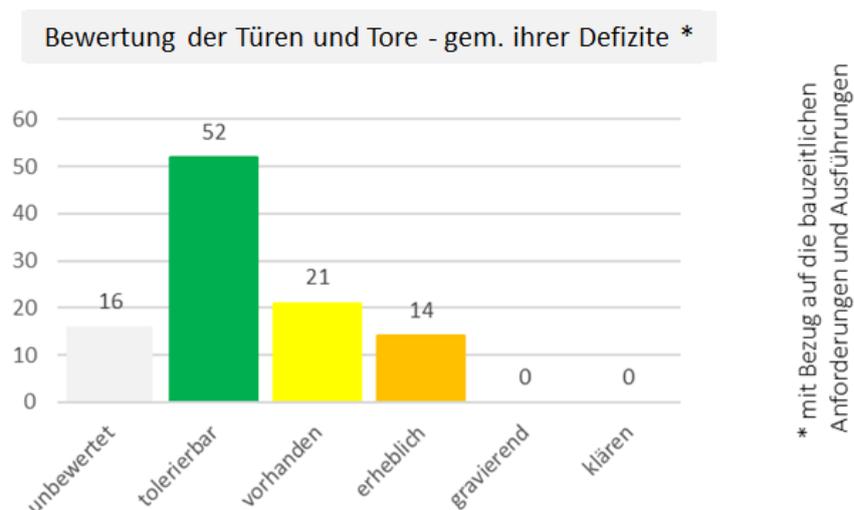
Abbildung 18: Status der Bewertungen

Die vorgefundenen Öffnungsabschlüsse wurden mittels Ampelschaltung bewertet und gemäß Abbildung 18 als Balkendiagramm dargestellt. Das Diagramm gewichtet die Defizite, in Bezug auf die Störung des Gesamtkonzeptes. Im Zuge dessen werden die (sowohl formal als auch funktional) ordnungsgemäßen Gewerke mit „grün“ aufgeführt. Damit wird „quasi“ Feststellung getroffen wie viele Türen mangelfrei sind.

In Gebäudebesuchen werden zumeist nur die Defizite der Gewerke aufgezeigt und als Mängel deklariert. Im Fall von Defiziten „gelb, orange, rot“ wurden Maßnahmen zur Ertüchtigung empfohlen. Diese wurden in Abbildung 19 nach Türen und Toren unterschieden.

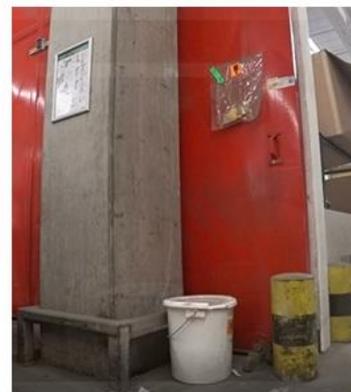
Baugleiche Tore 20, 21, 22, 25, 26 Errichtung von 1992
 Kreuzsicke in den Torblattelementen, 6 teilige Elemente, beidseitig
 Verbindungselemente,

Türblattseitige Sturz-, Kanten-, Einlaufdichtung. Offene
 Laufschiene mit Stutz und Deckenfixierung. Handauslösung
 gegeben, Rauchmelder zeigt Bereitschaft, Schließdämpfung und
 Geschwindigkeit ist einzustellen
